Przykład wymiany uszkodzonej studzienki

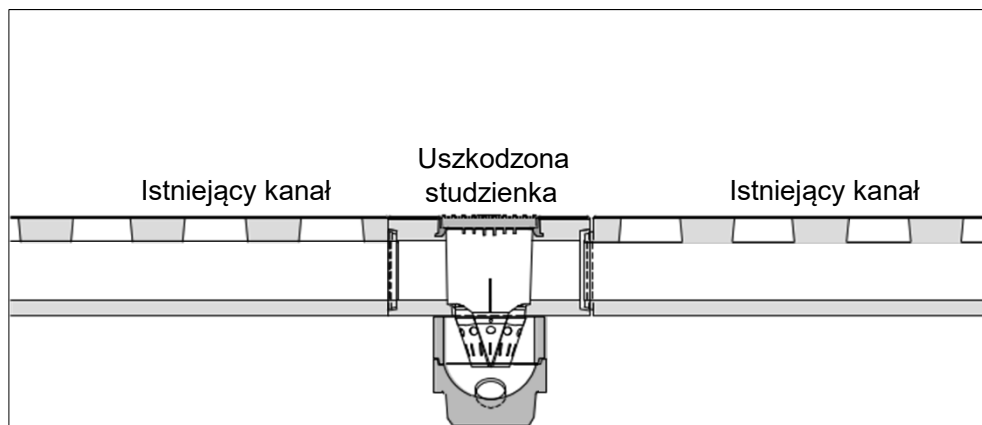
Ze względu na połączenie kielichowe między elementami kanału i studzienki nie można usunąć uszkodzonego elementu z linii "w jednym kawałku".

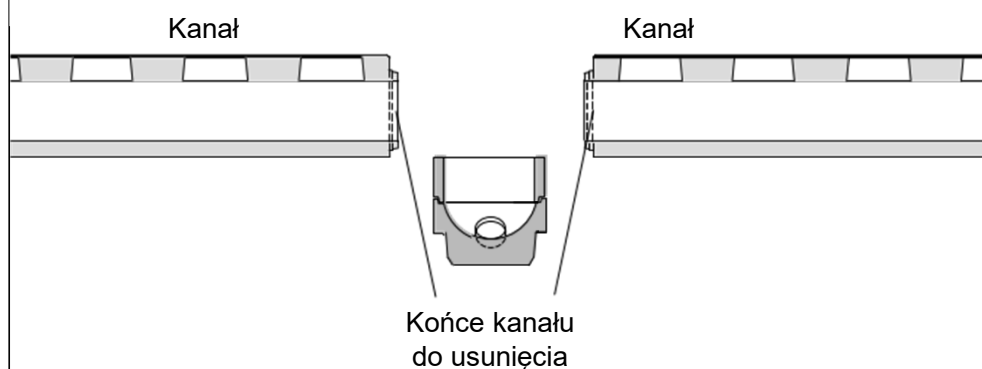
Studzienka powinna zostać rozbita i usunięta z linii w pojedynczych kawałkach.

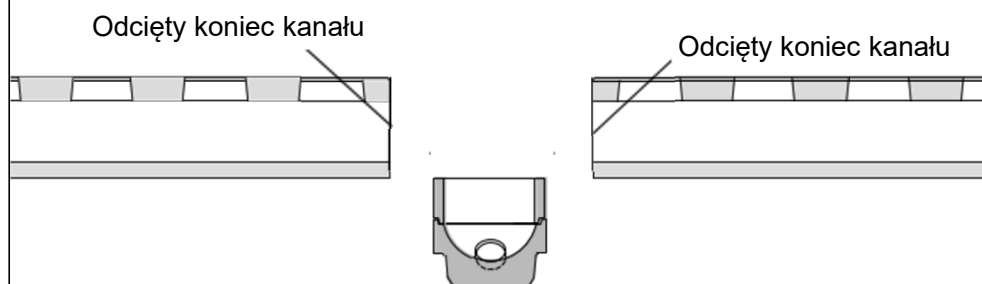
Należy również usunąć (odciąć) istniejące króce na pozostałych istniejących kanałach, tak aby uzyskać gładkie powierzchnie czołowe.

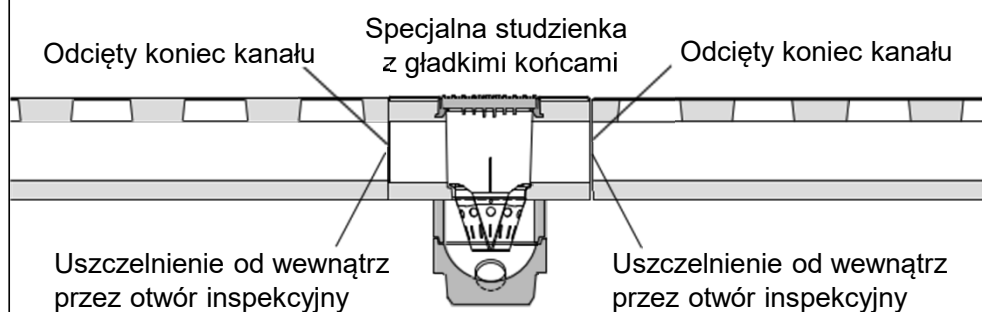
Można teraz zastosować studzienkę zastępczą z gładkimi powierzchniami czołowymi po obu stronach. Połączenia między studzienką zastępczą a istniejącymi kanałami powinny być uszczelnione na całym obwodzie przez otwór inspekcyjny za pomocą masy uszczelniającej.
