Przykład wymiany uszkodzonej studzienki

betonwerk
Neu-Ulm

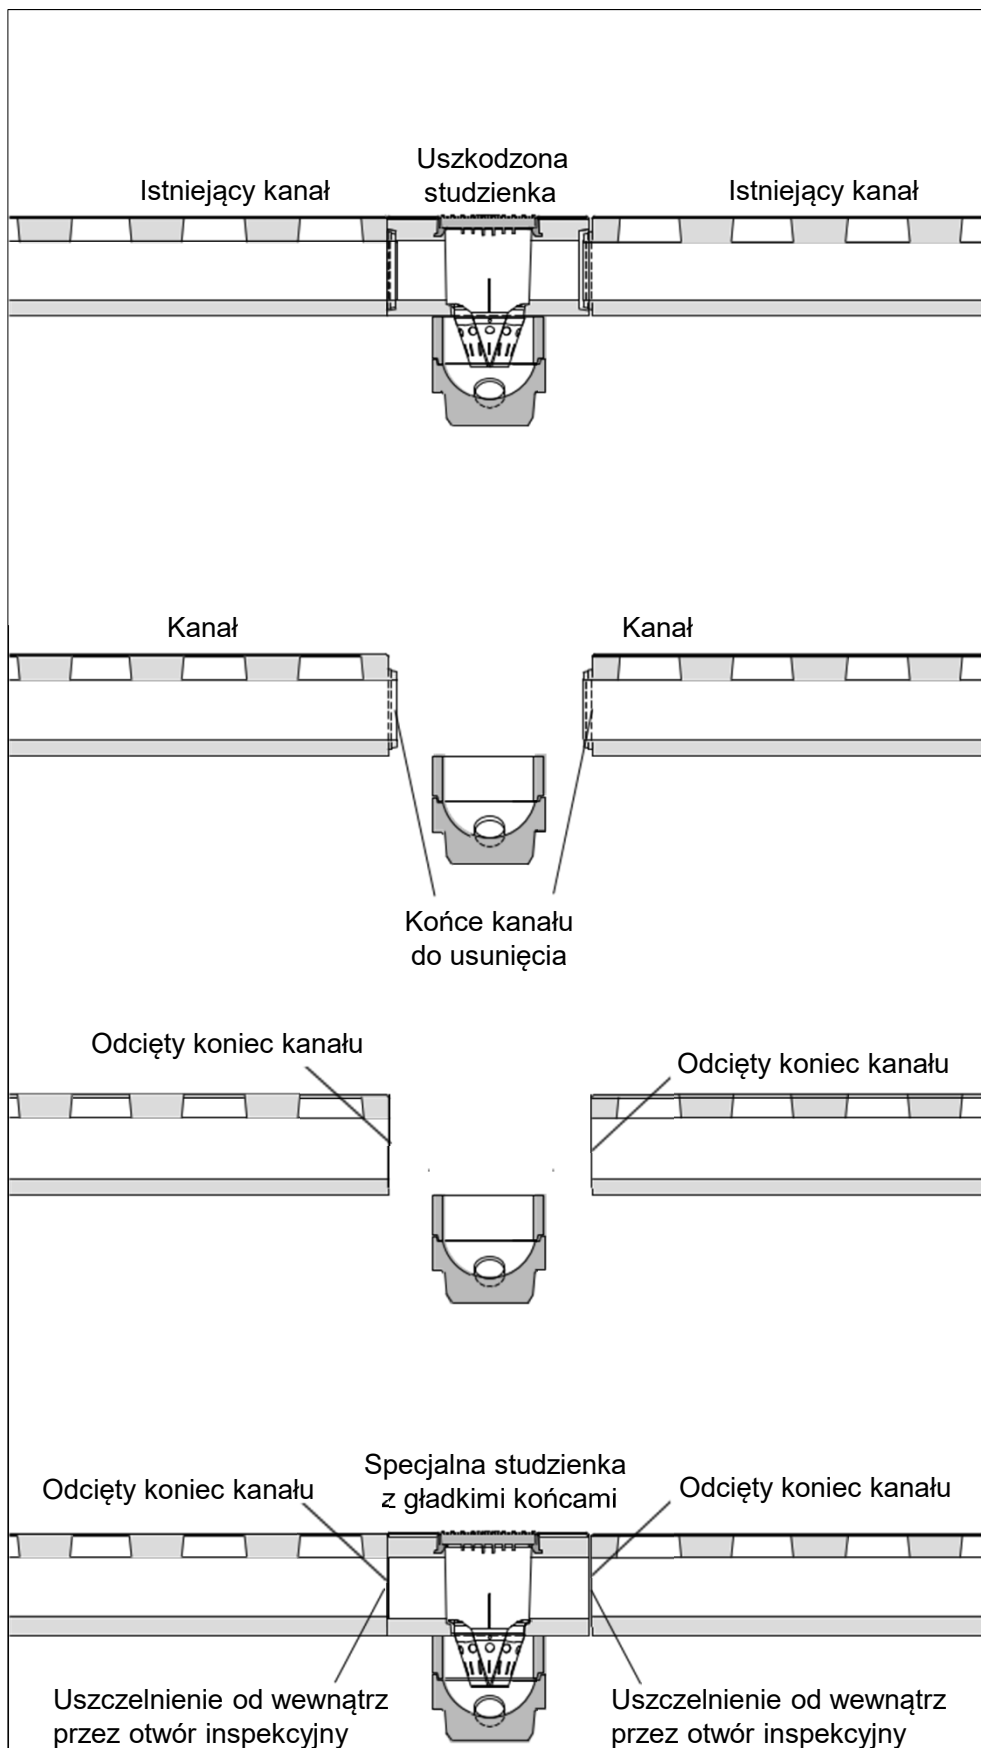
Ze względu na połączenie kielichowe między elementami kanału i studzienki nie można usunąć uszkodzonego elementu z linii "w jednym kawałku".

Studzienka powinna zostać rozbita i usunięta z linii w pojedynczych kawałkach.

Należy również usunąć (odciąć) istniejące króce na pozostałych istniejących kanałach, tak aby uzyskać gładkie powierzchnie czołowe.

Można teraz zastosować studzienkę zastępczą z gładkimi powierzchniami czołowymi po obu stronach. Połączenia między studzienką zastępczą a istniejącymi kanałami powinny być uszczelnione na całym obwodzie przez otwór inspekcyjny za pomocą masy uszczelniającej.
